## Forschungsprojekt

**AERIUS: Alternatives Löschmittel Druckluftschaum  
– komplexe Großschadenslagen vermeiden**

Teilvorhaben: Erprobung des Druckluftschaumverfahrens und  
Erstellung von Handlungskonzepten (Förderkennzeichen: 13N13631)

<b>AP* 02</b> <b>AP* 03</b>	<b>Brand- und Löschversuche an Bemessungsbränden</b> <b>Brandszenarien mit ungewöhnlichen Brandstoffen</b>
Testreihe	Dokumentation von Löschversuchen mit einer Highspeed Kamera

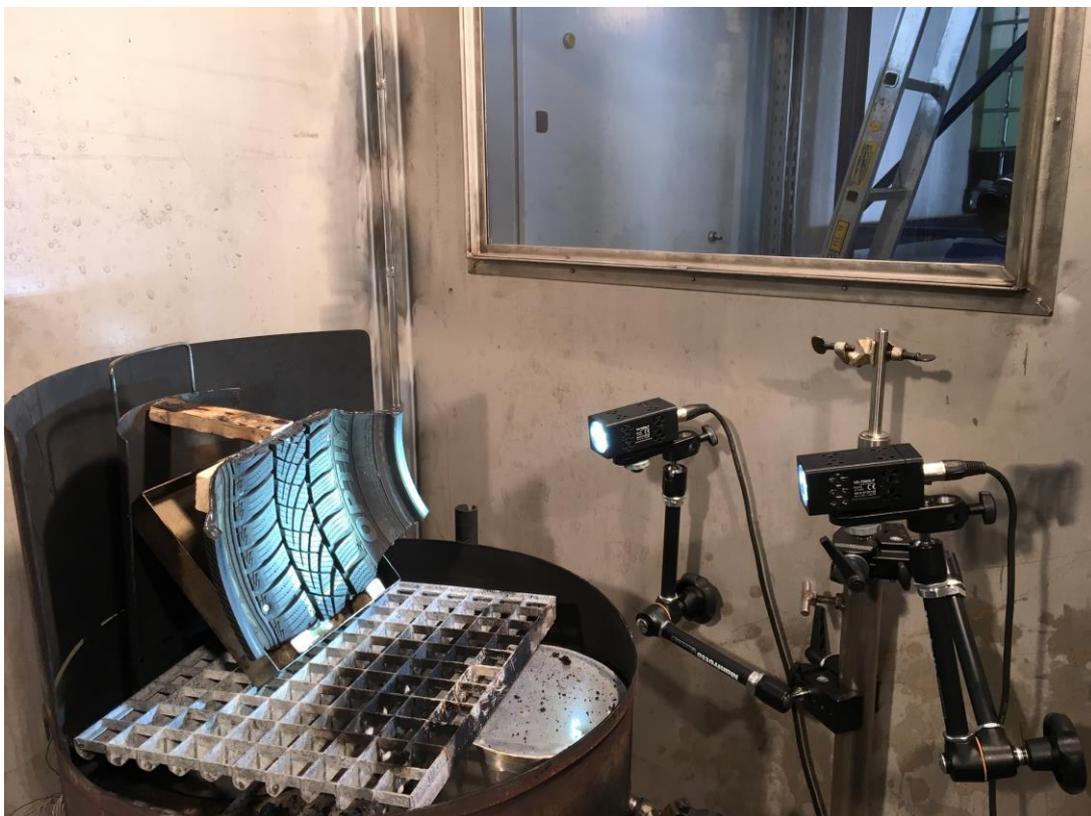
**Abbildung 1:** Das Bild zeigt die Versuchsanordnung für die Aufnahmen mit dem Reifenteil. Berliner Feuerwehr, 2017.

Die Dokumentation des Löschvorganges eines brennenden Reifens mit der Highspeed Kamera fand in einem mit einer Absauganlage ausgestatteten Labor statt. Zirka ein Achtel der Lauffläche eines Altreifens genügte für die Versuchsdarstellung. Die Entzündung des Reifens erfolgte mit Heptan. Nachdem der Reifen augenscheinlich ein Maximum bei der Verbrennung erreicht hatte, begann die Applikation des Löschmittels und die Aufzeichnung des Löschvorgangs mit der Highspeed Kamera.

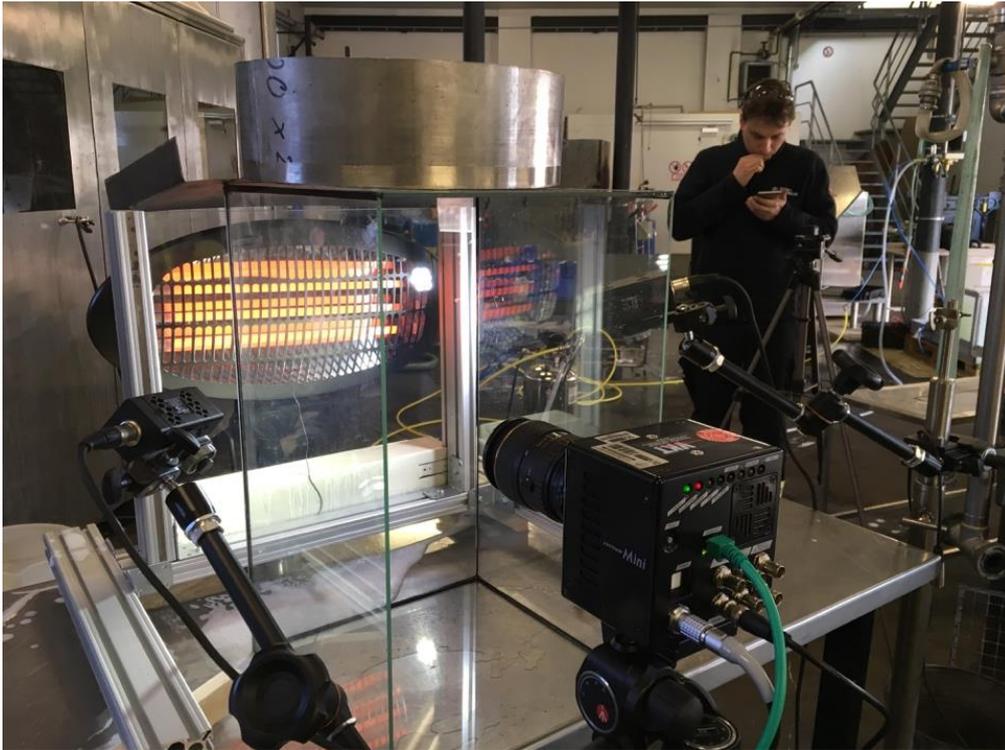
**Abbildung 2:** Im Vordergrund ist die die Highspeed Kamera zu sehen. Dahinter befindet sich die Glasscheibe mit dem Heizstrahler. Nach Erreichen von  $> 135^{\circ}\text{C}$  entfernte ein Mitarbeiter den Heizstrahler. Applikation und Bildaufzeichnung starteten. Bild: Berliner Feuerwehr, 2017.

Der Versuchsaufbau bestand aus einem wärmeschockstabilen Flachglas mit den Maßen 400 x 400 mm und einer Stärke von 5 mm. Die Fixierung eines thermischen Sensors an der Glasoberfläche ermöglichte die Aufzeichnung des Temperaturverlaufs. Die Erwärmung der Glasscheibe erfolgte mit einem 2 kW Heizstrahler. Die Vorderseite des Glases diente als Applikationsfläche für das Löschmittel. Auf der Rückseite war die Highspeed Kamera in einem gläsernen Schutzgehäuse untergebracht. Eine Wärmebildkamera verfolgte die qualitative Wärmeverteilung auf der Glasscheibe. Eine herkömmliche Kamera zeichnete die Versuche in Echtzeit auf. Nach Erreichen einer Glasoberflächentemperatur von  $> 135^{\circ}\text{C}$  wurde der Heizstrahler entfernt und das Löschmittel auf den von der Highspeed Kamera fokussierten Bereich appliziert.

Für den Versuchsaufbau des Reifenbrandes war kein Messsensor erforderlich. Nur die Glasscheibe war mit einem Messfühler ausgestattet. Bei Erreichen der  $> 135^{\circ}\text{C}$  startete die Löschmittelapplikation.

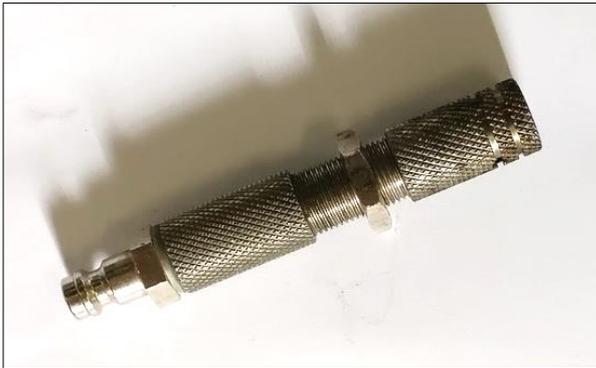
**Abbildung 3:** Hohlstrahlrohr. Bild: Berliner Feuerwehr, 2017.

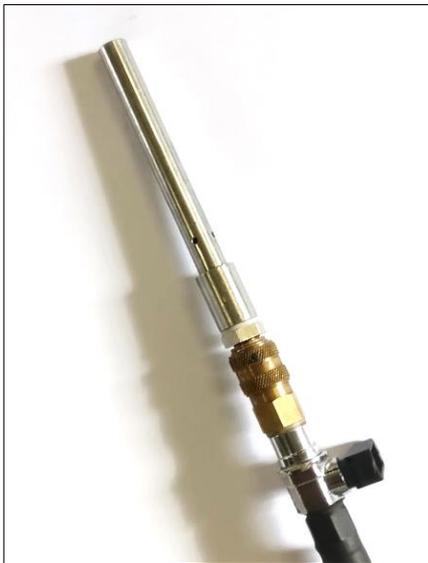
**Abbildung 4:** Rundstrahlrohr. Bild: Berliner Feuerwehr, 2017.

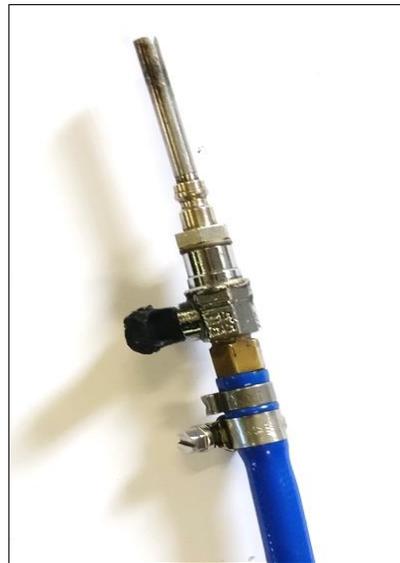
**Abbildung 5:** Schaumstrahlrohr. Bild: Berliner Feuerwehr, 2017.

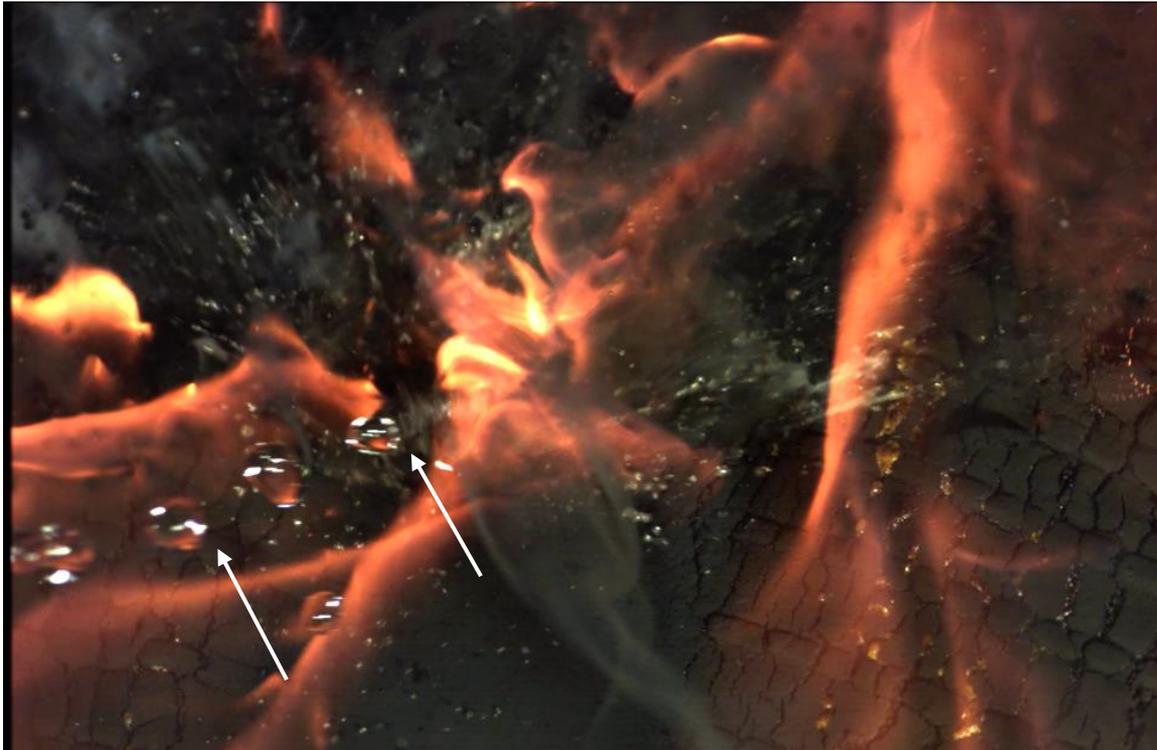
**Abbildung 6:** Die Pfeile zeigen einen Schwarm Wassertropfen, der sich auf die Reifenoberfläche zu bewegt.  
Bild: OvUG, 2017.

Ein Schwarm von Wassertropfen erreichte kurz nacheinander die brennende Reifenoberfläche (Abbildung 6). Die Wassertropfen des Vollstrahles zersprangen beim Auftreffen auf der Oberfläche. Um den Aufschlagpunkt bildete sich eine Wasserkrone (Abbildung 7). Ein erheblicher Teil des Wassers wurde dabei reflektiert. Eine Haftung des Wassers auf der Reifenoberfläche konnte nicht beobachtet werden. Bei den Filmaufnahmen in gebräuchlicher Wiedergabe-Bildfrequenz ist zu sehen, wie die Reifenoberfläche das Löschwasser abweist. Durch eine kontinuierliche Applikation gelang trotzdem ein Löscheffekt. Bei der Nebelbildung (Abbildung 7) dürfte es sich um Wasserdampf handeln.

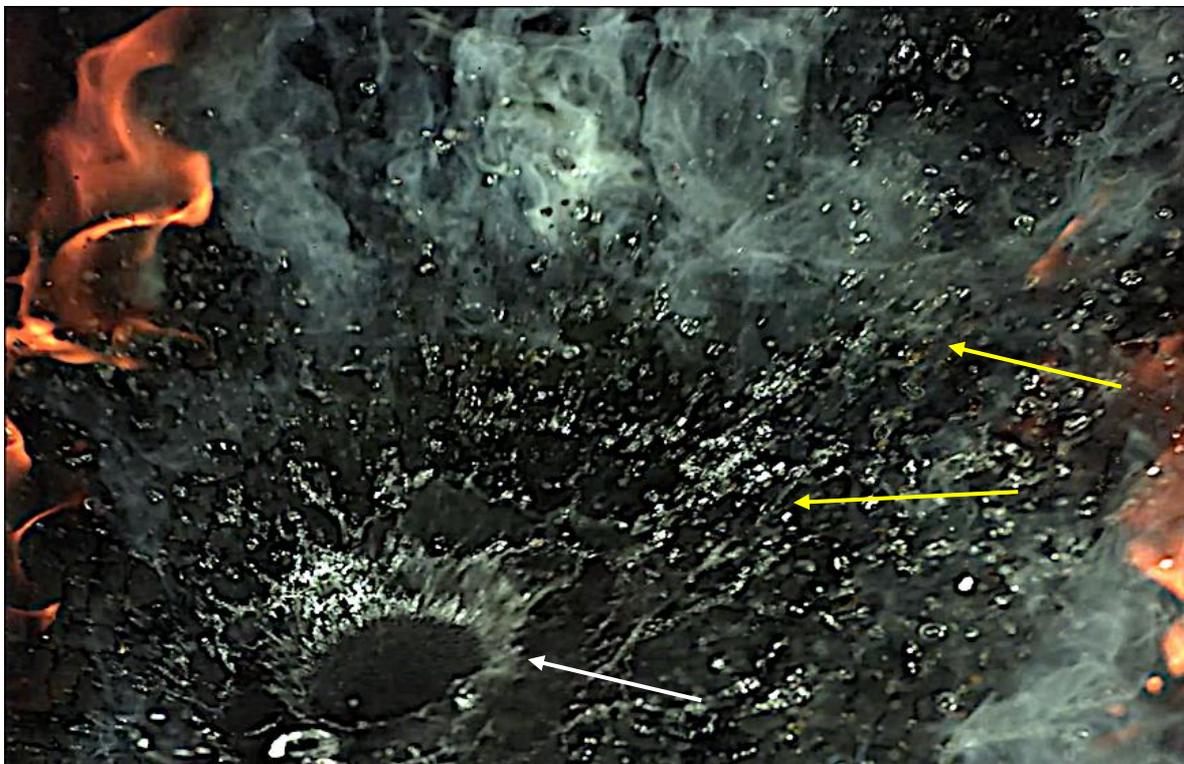
**Abbildung 7:** Der Aufprall eines Wassertropfens erzeugt eine Wasserkrone (weißer Pfeil). Ein relativ großer Teil des Wassertropfens wird reflektiert und springt weg (gelbe Pfeile). Am oberen Bildrand ist Nebelbildung erkennbar. Bild: OvUG, 2017.

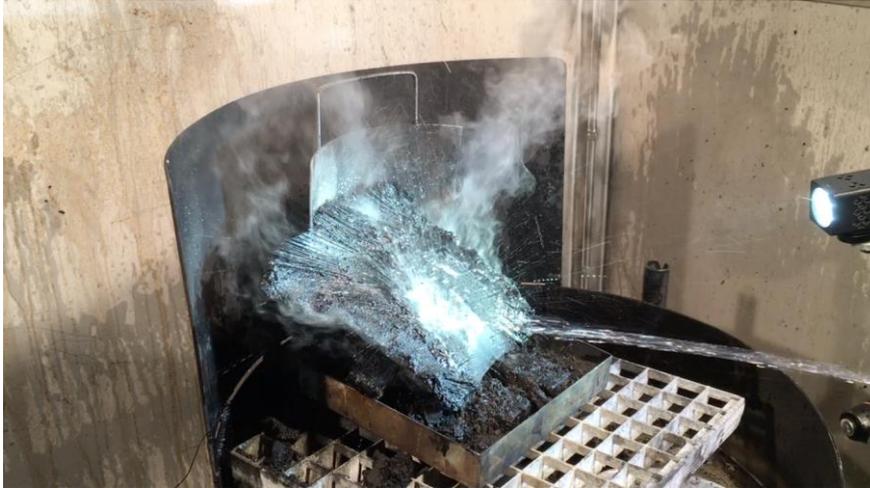
**Abbildung 8:** Der Wasservollstrahl trifft auf die Wasser abweisende Reifenoberfläche. Es entsteht Wasserdampf. Die Video-Aufnahme erfolgte mit der gebräuchlichen Wiedergabe-Bildfrequenz. Bild: Berliner Feuerwehr, 2017.

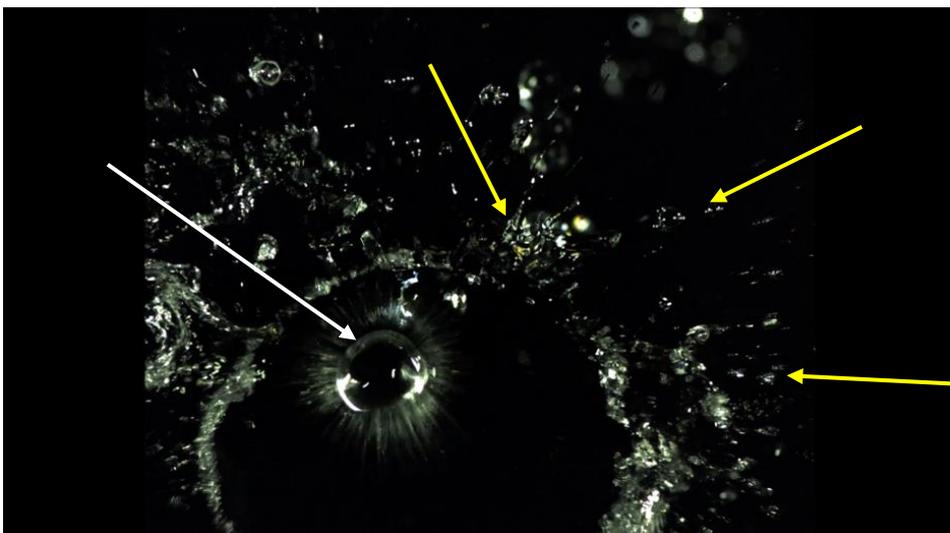
**Abbildung 9:** Der weiße Pfeil zeigt einen gerade auftreffenden Wassertropfen vor dem Zerplatzen. Um den Tropfen herum breitet sich die Krone des zuvor zerplatzten Tropfens aus. Die gelben Pfeile zeigen die reflektierten Wasserfragmente des ersten Tropfens. Bild: OvGU, 2017.

Ein Schwarm kurz nacheinander auf der Glasoberfläche auftreffender großer Wassertropfen mit unterschiedlichen Durchmessern erreichte die Glasoberfläche. Sie zerplatzen und wurden weitgehend reflektiert. Die Tropfenverteilung war ungleichmäßig. Nach dem Auftreffen bildeten die Tropfen eine Wasserkrone aus. Das Wasser zeigte kein Haftungsvermögen auf der Glasoberfläche.

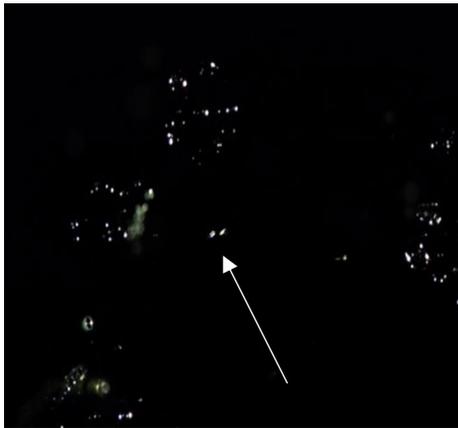
**Abbildung 10:** Ein einzelner Tropfen im Anflug auf die erwärmte Glasscheibe. Bild: OvGU, 2017.

Die auf der Glasscheibe auftreffenden Wassertropfen des Sprühstrahls wiesen deutlich kleinere Durchmesser auf als die Tropfen des Wasservollstrahles. Auch hier zerteilten sich die Tropfen beim Aufprall in viele kleine Tropfen. Die sich dabei bildenden Wasserkronen waren schwach ausgeprägt und zeigten im Vergleich zu den Wassertropfen des Vollstrahls deutlich kleinere Durchmesser. Das Reflexionsverhalten der Sprühstrahltröpfchen war deutlich geringer als der Tropfen des Vollstrahls. Der Großteil des Wassers schien an der Glasscheibe zu haften. Die Verteilung der Tropfen war gleichmäßig. Die fragmentierten Wassertropfen bedeckten in der Folge die gesamte Glasoberfläche. Bei einem geringen Teil der Tropfen kam es zur Reflexion.

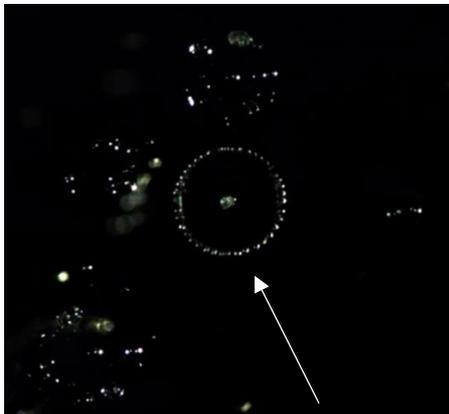
**Abbildung 11:** Der Tropfen zerspringt beim Aufprall und bildet eine Wasserkrone um den Aufprallpunkt. Bild: OuVG, 2017.

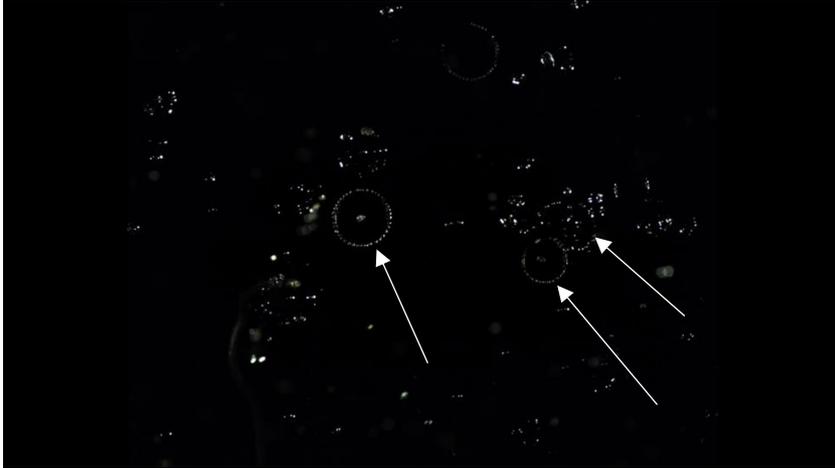
**Abbildung 12:** Drei Tropfen bilden Wasserkronen kurz nach dem Auftreffen. Bild: OvUG, 2017.

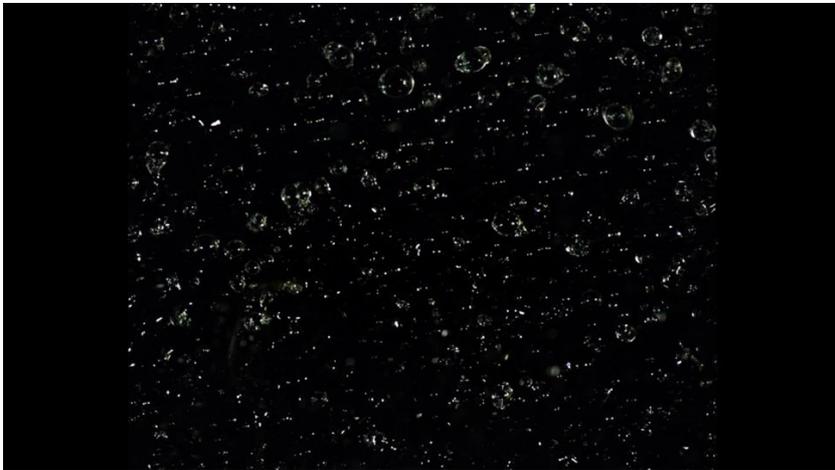
**Abbildung 13:** Die Oberfläche ist gleichmäßig benetzt. Eine leichte Schaumblasenbildung deutet auf Tensid-Rückstände hin. Bild: OvGU, 2017.

Es kam im Verlauf der Aufnahmen zu einem geringen Aufschäumen der haftenden Wasserfragmente, was auf Tensidreste eines Scheibenreinigungsmittels hinweisen könnte.

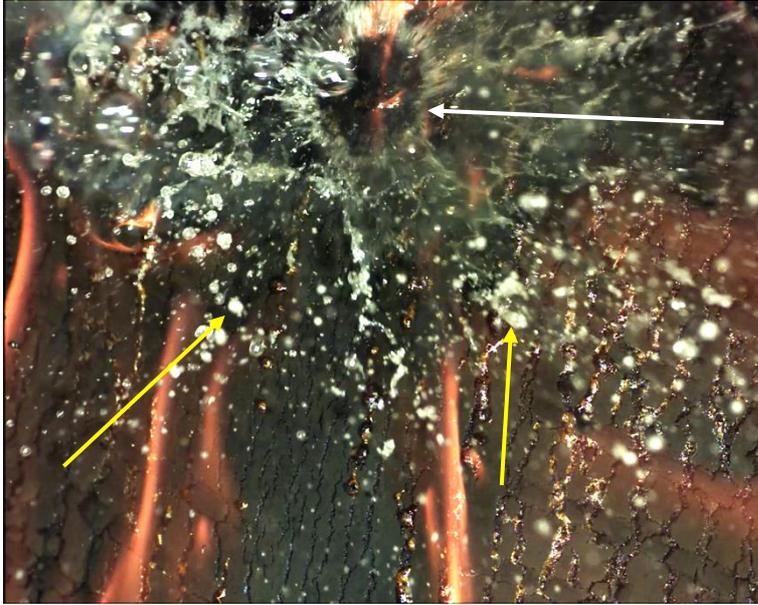
**Abbildung 14:** Am oberen Bildrand treffen Netzwassertropfen auf die Reifenoberfläche. Die Tropfen zerspringen und bilden eine Krone (weißer Pfeil). Ein Teil des Netzwassers wird dabei reflektiert (gelbe Pfeile). Bild: OvGU, 2017.

Eine Vielzahl von Wassertropfen traf auf der Reifenoberfläche auf und zerplatzte. Aus großen Tropfen entstand eine Vielzahl von kleinen Tropfen. Ein Teil dieser Tropfen wurde reflektiert und sprang weg. Der andere Teil des Wassers verblieb auf der Oberfläche, schäumte auf und floss in die Vertiefungen des Reifens. Der erst nach dem Auftreffen erzeugte Schaum folgte dann der Schwerkraft und lief ab. Es bildete sich Wasserdampf. Das Netzwasser konnte keine flächendeckende Schaumschicht bilden. Die Durchmesser der Netzwassertropfen sind den Wassertropfen des Vollstrahles ähnlich. Auch das Reflexionsverhalten der Netzwassertropfen ist mit den Wassertropfen vergleichbar.

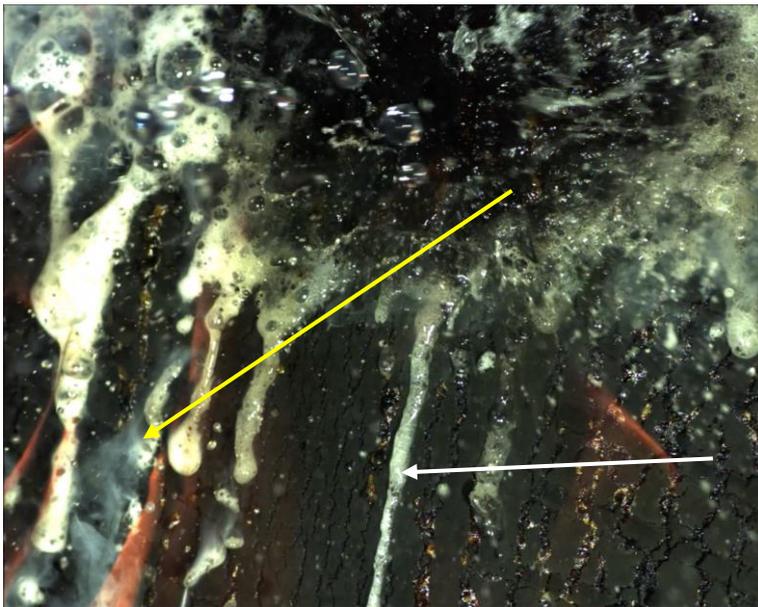
**Abbildung 15:** Ein Teil des Netzwassers verbleibt auf der Reifenoberfläche und beginnt aufzuschäumen. Der weiße Pfeil zeigt, wie der Schaum in das Reifenprofil und der Schwerkraft folgend nach unten abfließt. Am linken Bildrand bildet sich Wasserdampf (gelber Pfeil). Bild: OvGU, 2017.

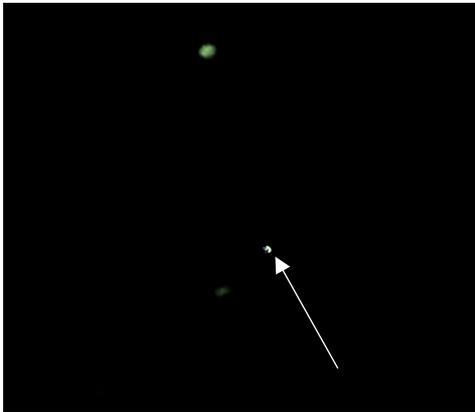
**Abbildung 16:** Ein Netzwassertropfen vor dem Auftreffen auf der Glasoberfläche. Bild: OvGU, 2017.

Die Sprühstrahltröpfchen des Wasser-/Schaummittelgemisches reicherten sich beim Verlassen des Strahlrohres und während des Fluges mit der Umgebungsluft an. Noch vor dem Auftreffen auf der Glasscheibe war bereits eine geringe Schaumblasenstruktur erkennbar. Nach dem Auftreffen breiteten sich die Netzwassertropfen auf der Oberfläche aus. Der Wärmeübergang führte zur Ausdehnung der Luft in den Schaumblasen. Dabei vergrößerten sich die Schaumblasen und platzten. Die Schaumblasen waren relativ groß und uneinheitlich. Das Reflexionsverhalten des Netzwasser-Sprühstrahles beim Aufprall auf die Glasscheibe war gering.

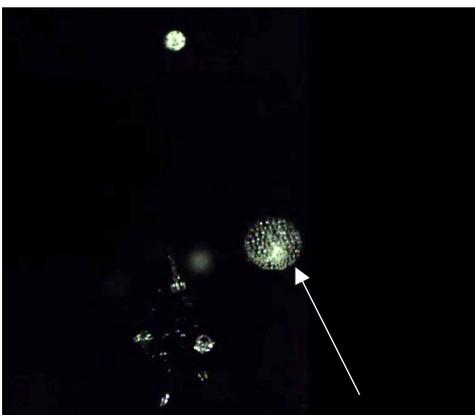
**Abbildung 17:** Der gleiche Netzwassertropfen breitet sich nach dem Aufprall auf der Glasoberfläche aus und bildet eine Schaumblasenstruktur. Bild: OvGU, 2017.

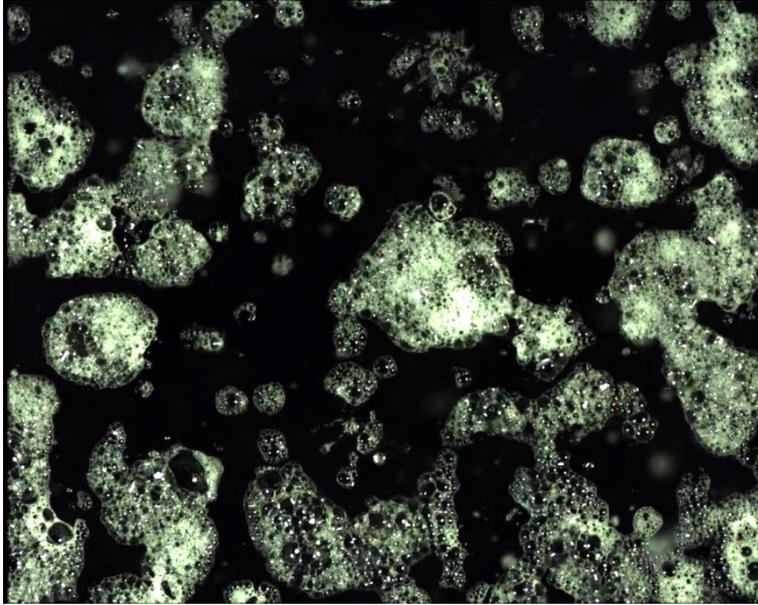
**Abbildung 18:** Die Schaumblasen des Netzmittels sind unregelmäßig und relativ groß. Durch den Wärmeübergang dehnt sich die Luft in den Schaumblasen aus. Dadurch vergrößern sich die Schaumblasen bis sie platzen. Bild: OvGU, 2017.

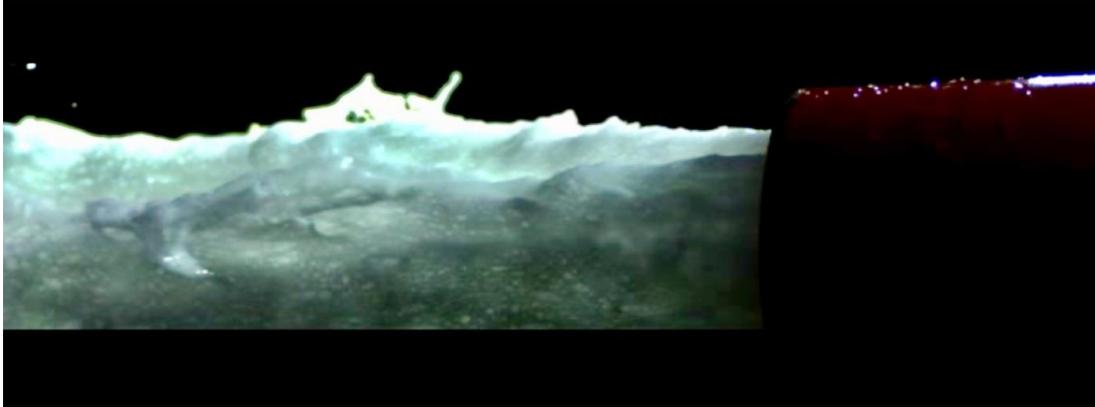
**Abbildung 19:** Der Luftschaum verlässt ein S1 Luftschaumrohr. Diese Aufnahme entstand auf dem TTS der BAM in Horstwalde bei den Brand- und Löschversuchen an Kfz-Reifenstapeln im November 2016. Das Bild ist zur Verdeutlichung aufgeführt und wurde nicht im Zuge der hier beschriebenen Versuchsreihe angefertigt. Bild: OvGU, 2016.

Nachdem der Schaum das Luftschaumrohr verlassen hat zerfällt der kompakte Schaumstrahl nach einer bestimmten Länge. Es bildete sich ein Schwarm von Schaumteilen. Diese Schaumteile nahmen dabei unregelmäßige Formen an. Nach dem Aufprall auf dem brennenden Reifen verteilte sich der Schaum auf seiner Oberfläche. Das Reflexionsverhalten der Dispersion war gering ausgeprägt. Die Schaumblasen nahmen Bestandteile der Reifenoberfläche auf. Der Luftschaum bildete relativ große Schaumblasendurchmesser. Die Wasserdampfbildung war bei diesen Aufnahmen nur gering ausgeprägt.

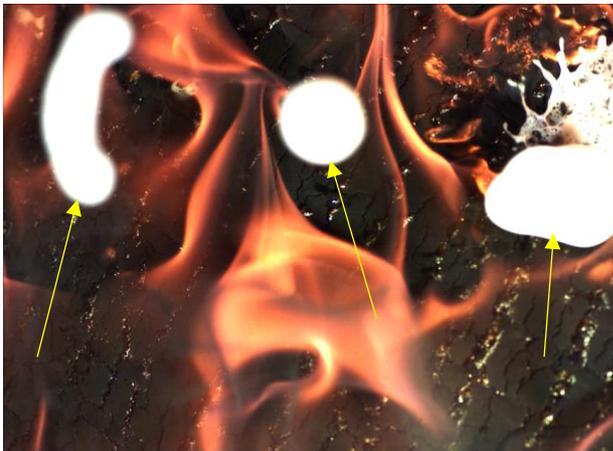
**Abbildung 20:** Die Schaumteile nehmen unregelmäßige Formen an (gelber Pfeil). Nach dem Aufprall verteilt sich die Dispersion auf der Reifenoberfläche. Bild: OvGU, 2017.

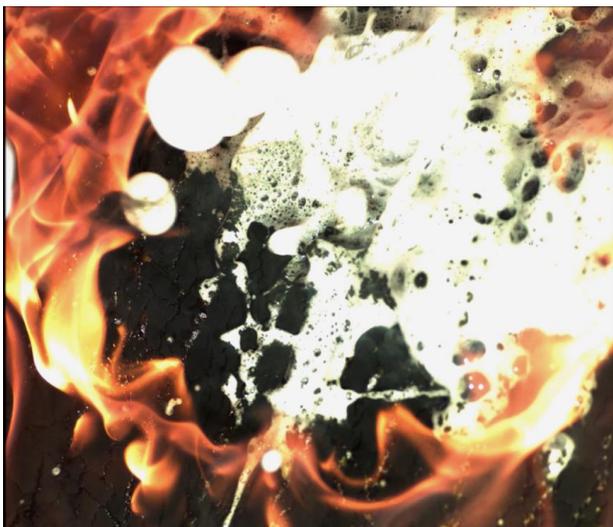
**Abbildung 21:** Die kontinuierliche Beaufschlagung mit den Schaumteilen führt zum Löscheffekt. Bild: OvGU, 2017.

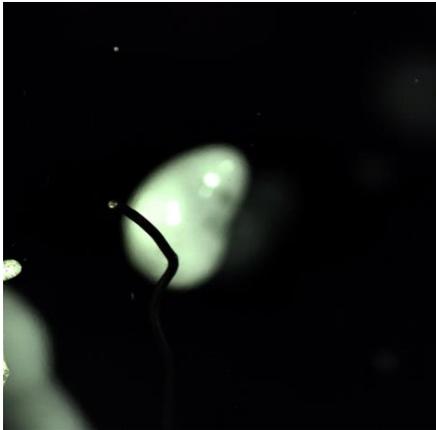
**Abbildung 22:** Ein Schaumteil bewegt sich auf die Scheibe zu. Davor ist der Thermosensor zu sehen, der die Oberflächentemperatur der Glasscheibe erfasste. Bild: OvGU, 2017.

Die Schaumteile waren wesentlich größer als die Tropfen des Wasservollstrahles. Beim Aufprall breiteten sich diese Schaumteile auf der Glasoberfläche aus. Die Schaumblasendurchmesser waren relativ groß. Durch die Temperatur der Glasoberfläche dehnten sich die Schaumblasen aus, bis diese platzten. Dieser Effekt war besonders an den Rändern deutlich erkennbar.

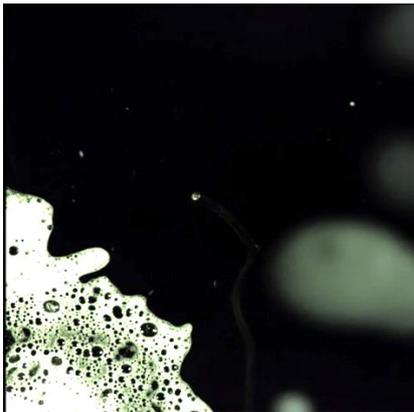
**Abbildung 23:** Das Schaumteil hat sich nach dem Aufprall auf der Glasscheibe ausgebreitet. Bild: OvGU, 2017.

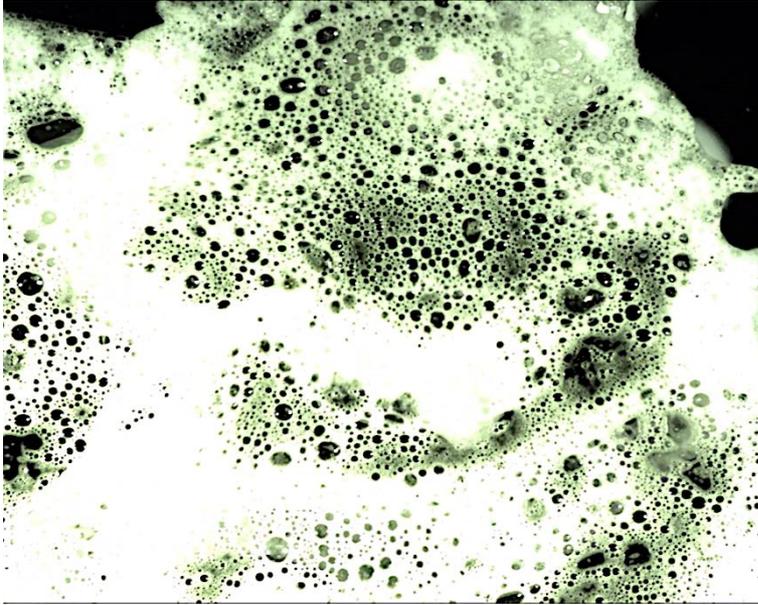
**Abbildung 24:** Die Schaumblasen des Luftschaums haben sich auf der Glasoberfläche ausgebreitet. Bild: OvGU, 2017.

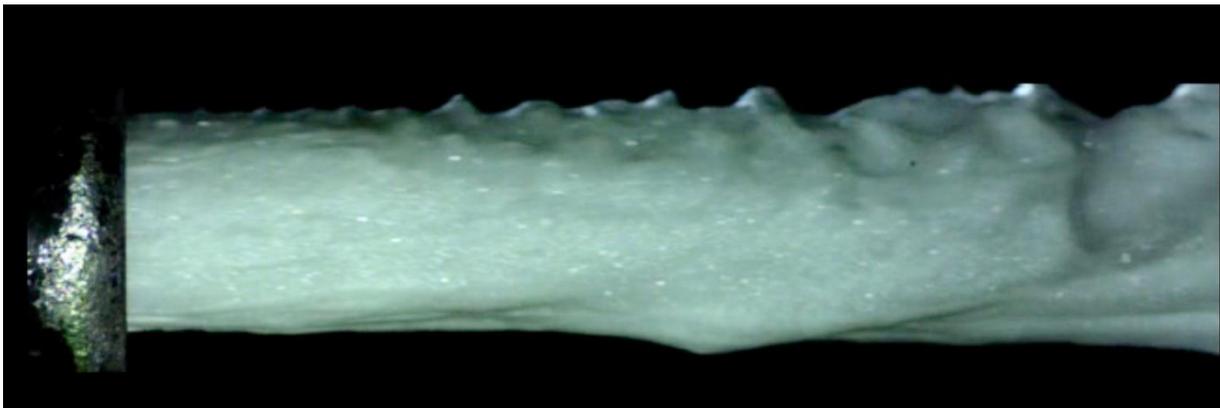
**Abbildung 25:** Druckluftschaum tritt aus einem Rundstrahlrohr aus. Diese Aufnahme entstand auf dem TTS der BAM in Horstwalde bei den Brand- und Löschversuchen an Kfz-Reifenstapeln im November 2016. Bild: OvGU, 2016.

Auch der kompakte Druckluftschaumstrahl zerfällt nach dem Austreten aus dem Rundstrahlrohr. Die Schaumteile nehmen dabei gleichermaßen unregelmäßige Formen an. Die Reifenoberfläche wurde kontinuierlich mit den Schaumteilen beaufschlagt. Die

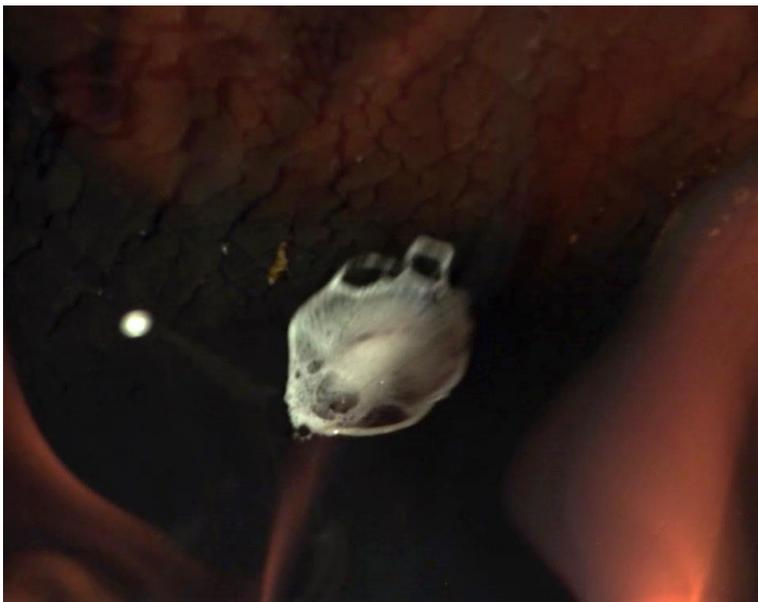
**Abbildung 27:** Durch den Aufprall breitet sich das Schaumteil auf der Reifenoberfläche aus. Die Schaumblasen sind durch relativ kleine Durchmesser gekennzeichnet. Bild: OvGU, 2017.

Dispersion breitete sich beim Auftreffen auf den heißen Oberflächen aus. Ein Teil des Schaumes sammelte sich in den Vertiefungen des Reifenprofils. Sichtbar war eine signifikante Bildung von Wasserdampf. Der Druckluftschaum nahm auch Partikel der Reifenoberfläche auf, die dann im Schaum eingelagert wurden. Ein Abrutschen bzw. Abfließen des Schaums konnte nicht beobachtet werden. Das Reflexionsverhalten der auftreffenden Schaumteile war gering. Die Schaumblasen wiesen regelmäßige und kleine Durchmesser auf.

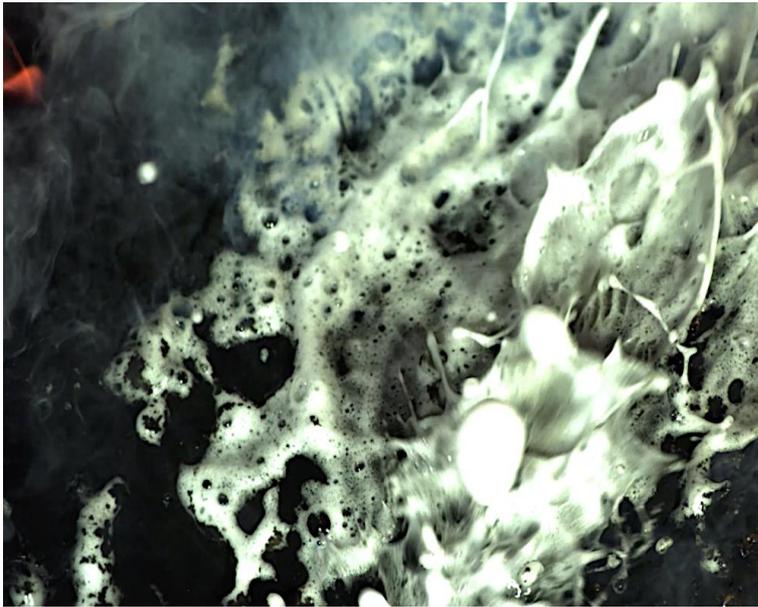
**Abbildung 28:** Eine kontinuierliche Beaufschlagung der Reifenoberfläche bringt den Löscherfolg. Links oben ist die Bildung von Wasserdampf erkennbar. Bild: OvGU, 2017.

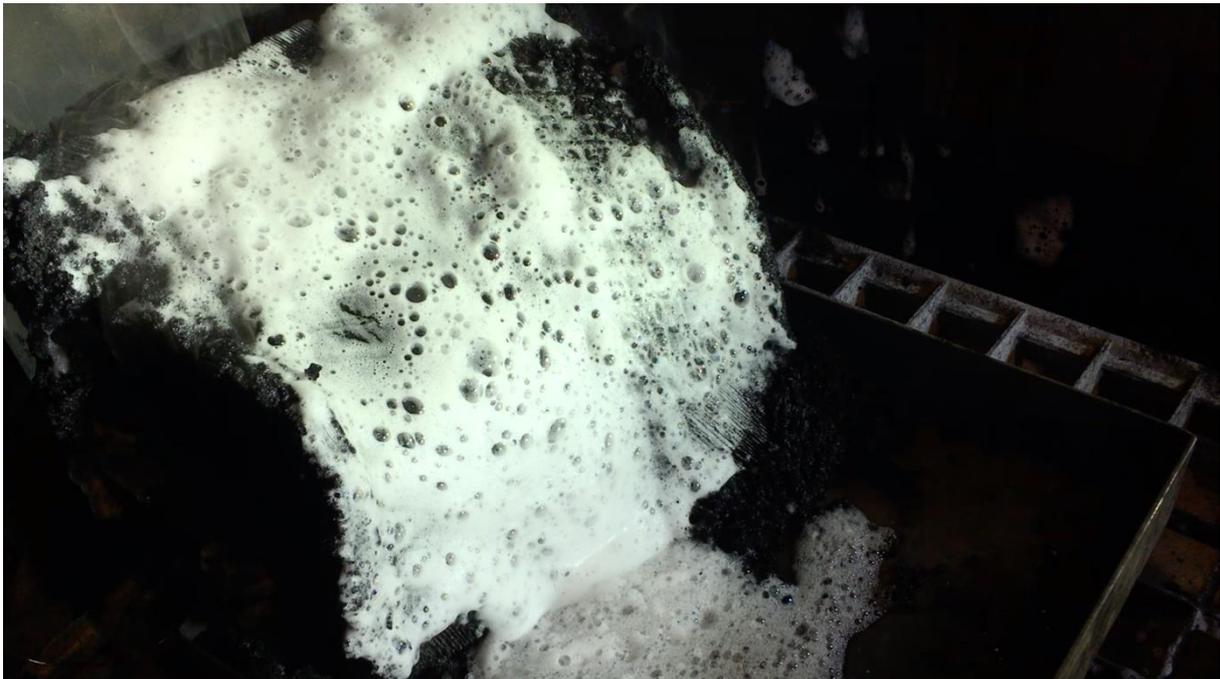
**Abbildung 29:** Das Bild zeigt die mit DLS bedeckte Reifenoberfläche (gebräuchliche Fotoaufnahme). Bild: Berliner Feuerwehr, 2017.

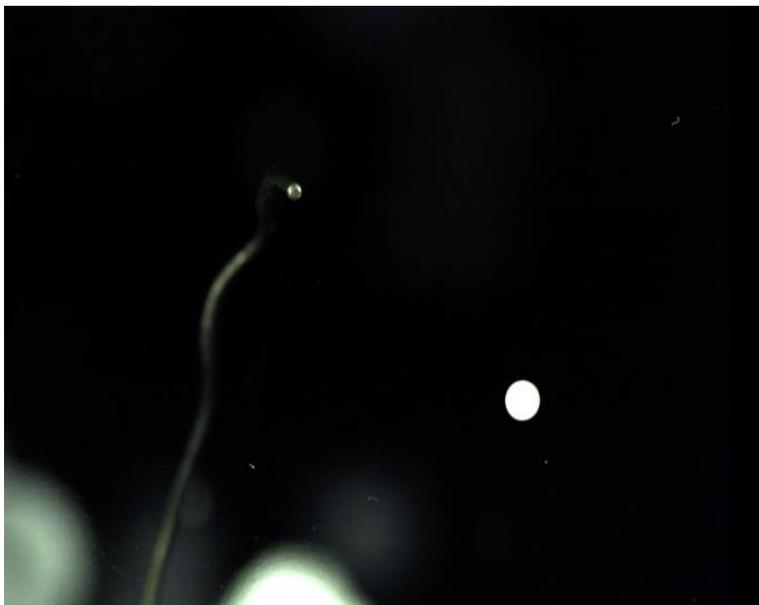
**Abbildung 30:** Ein kugelförmiges Schaumteil bewegt sich auf die Glasscheibe zu. Links daneben ist der Thermosensor erkennbar. Bild: OvGU, 2017.

Ein Schaumteil in Kugelform flog auf die erwärmte Glasscheibe zu. Durch die Kollision verteilte sich die Dispersion annähernd kreisförmig auf der Fläche und konnte haften. Die erwärmten Oberflächen wurden kontinuierlich mit einem Schwarm aus irregulär geformten Schaumteilen beaufschlagt. Im Vergleich zu Luftschäum wiesen die Schaumblasen des Druckluftschäums gleichmäßigere Strukturen und geringere Schaumblasendurchmesser auf. Einige Druckluftschäumteile schienen sich mit einer deutlich höheren Geschwindigkeit zu bewegen.

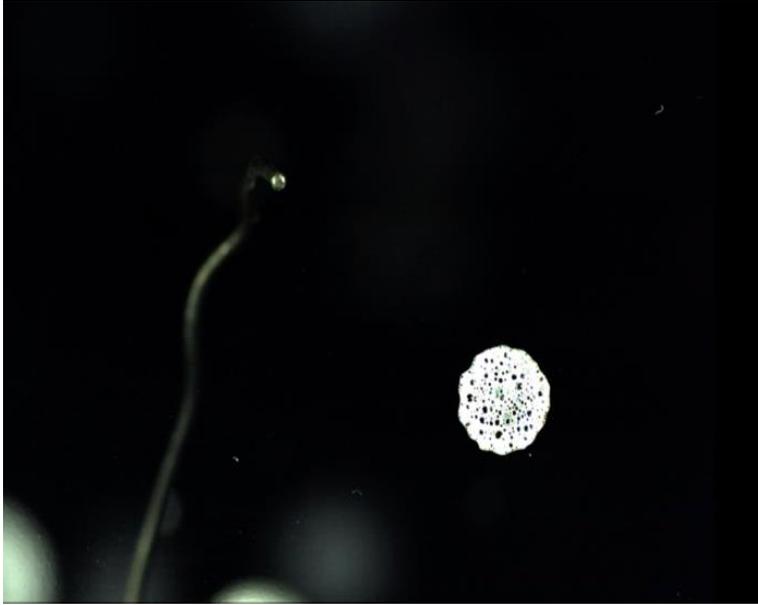
**Abbildung 31:** Das Schaumteil hat sich nach der Kollision auf der Glasoberfläche ausgebreitet. Bild: OvGU, 2017.

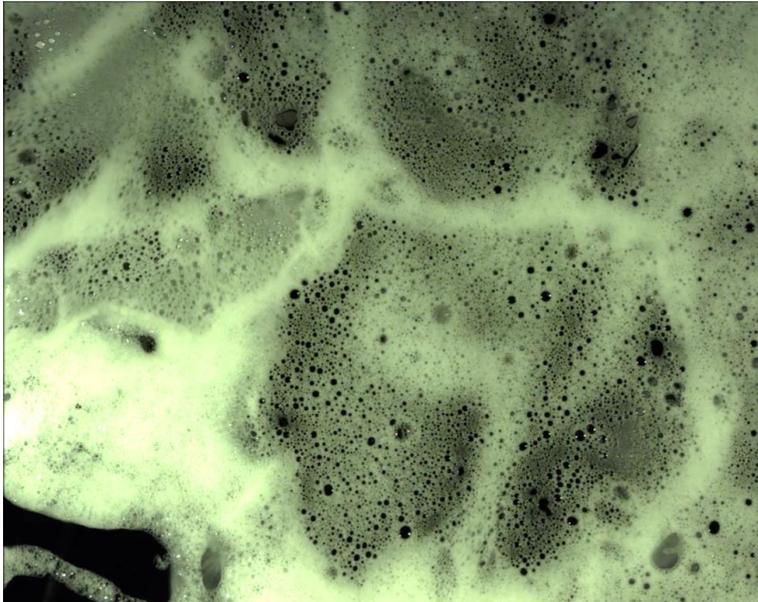
**Abbildung 32:** Die Schaumblasenstruktur ist homogen und die Schaumblasendurchmesser sind relativ klein. Bild: Berliner Feuerwehr, 2017.
